ケーブル收容引上管補修方法

概要

ケーブルが收容してある腐食した引上げ管を補修する方法です。管径に合った管保護板(ステンレスバネ鋼)を補修部に取り付け、その上にシート状のウルトラパッチ(FRP素材)を貼り付けるだけです。従来の補修方法より簡単で、早く施工出来ます。又、FRP補修方法は補修材料の適用範囲も広くPV管のひび割れや破損部の補修、コンクリートのひび割れにも使えます。

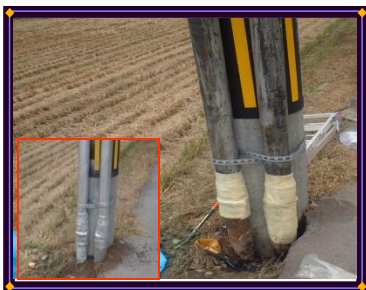
大きな範囲の腐食場所

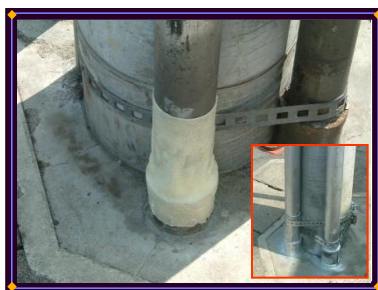
電柱と管の間隔が取れない場所

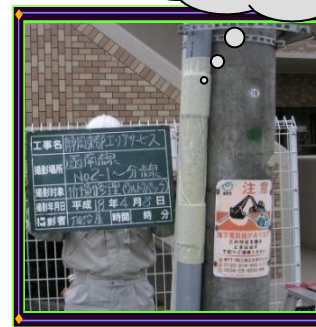
V管でもOK!
